PARECER TÉCNICO

Vistoria no Sistema de Armazenamento de Resíduos

Condomínio do Edifício Medcenter- Medical C. A. Balena

2º RELATÓRIO DE VISTORIA

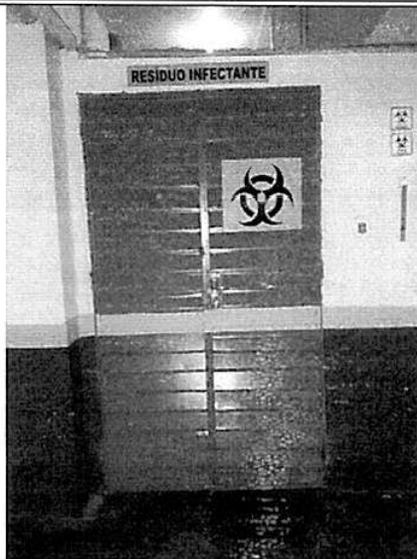
Vista da porta de entrada do abrigo de resíduos infectantes.

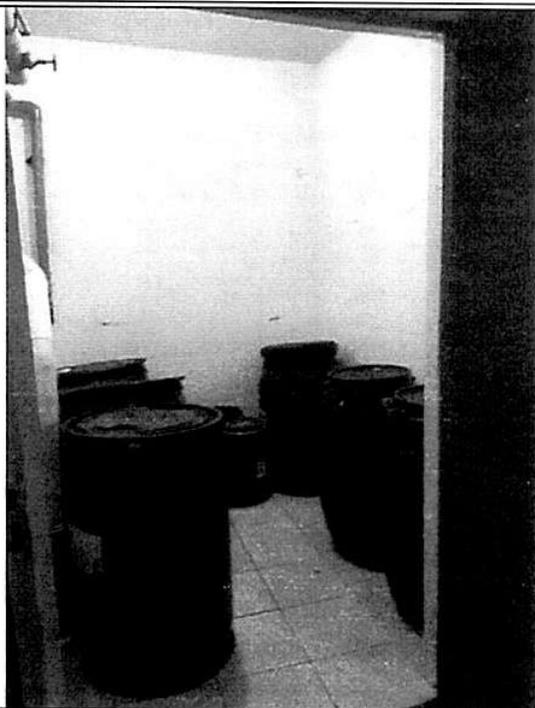
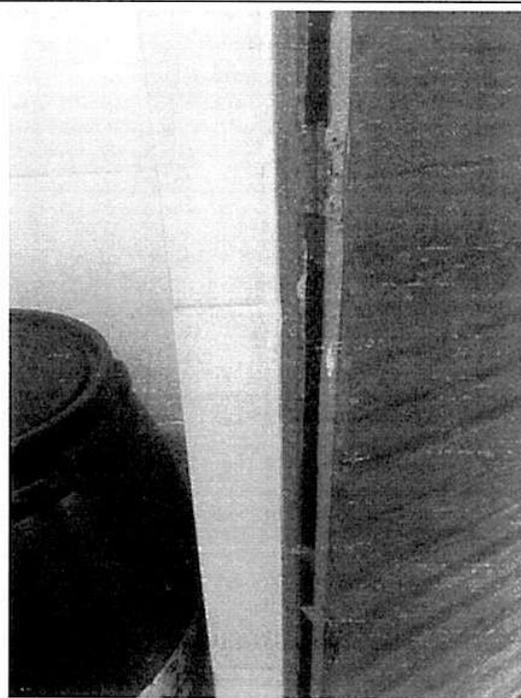
- No abrigo constam 03 bombonas de 200 l e 02 bombonas de 50 l para uso do condomínio. O estabelecimento Oncoclínicas (Hematológica) compartilha o uso do abrigo com o condomínio, sendo dispostas para esse 03 bombonas de 200 l e 02 de 50 l fornecidas pela empresa Serquip que também realiza a coleta externa do mesmo;

Foto do interior do abrigo com bombonas e porta veneziana com tela tipo mosquiteiro. Ao lado, bombonas exclusivas da Serquip para o armazenamento dos resíduos da Oncoclínicas

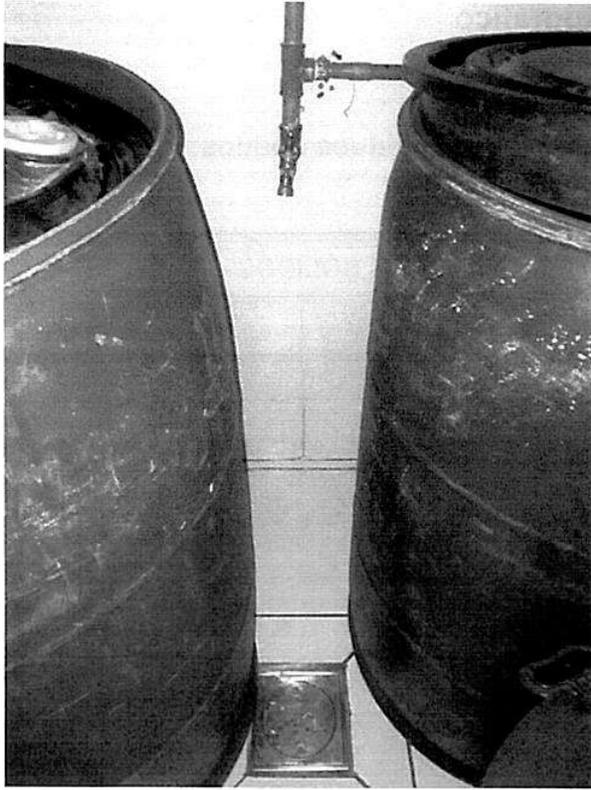
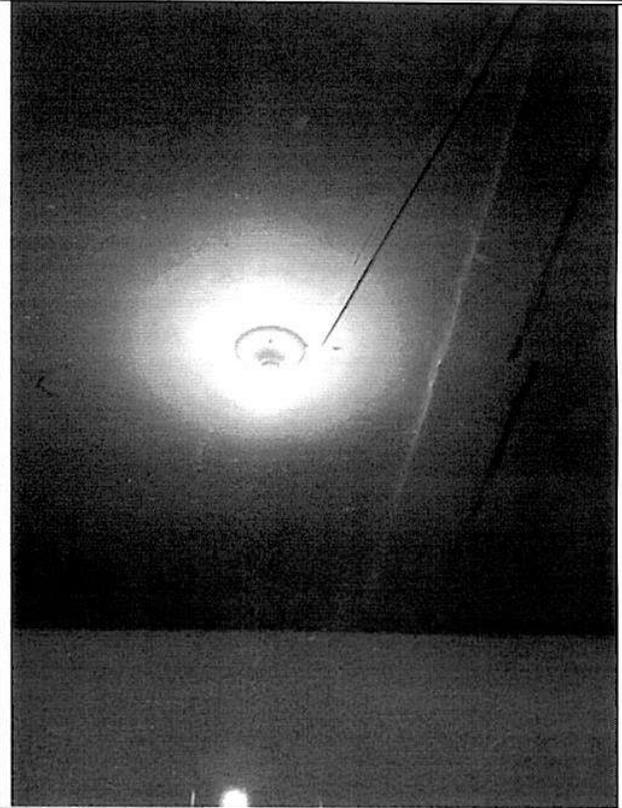
- O abrigo possui paredes revestidas em cerâmica branca, piso em cerâmica bege, torneira e ralo com grelha de vedação;
- O abrigo possui um vão de ventilação acima da porta com tela tipo mosquiteiro conforme consta em projeto do PGRSS;

Vista da torneira e do ralo no abrigo. Detalhe do ponto de luz no teto do abrigo

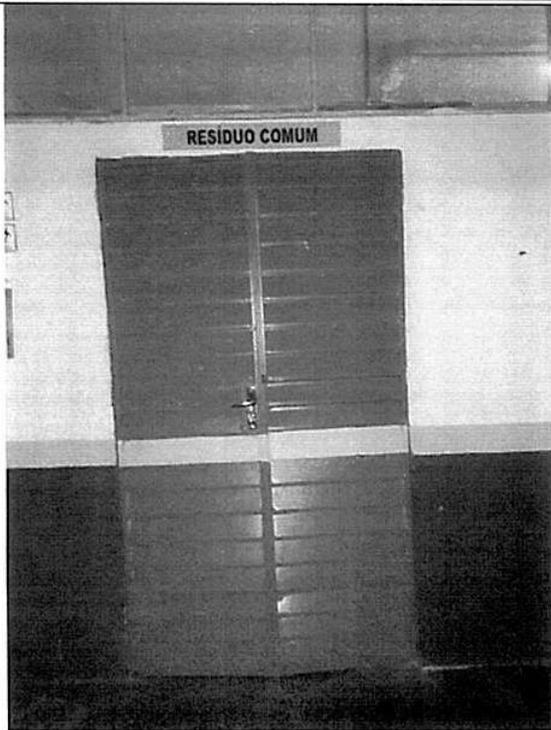
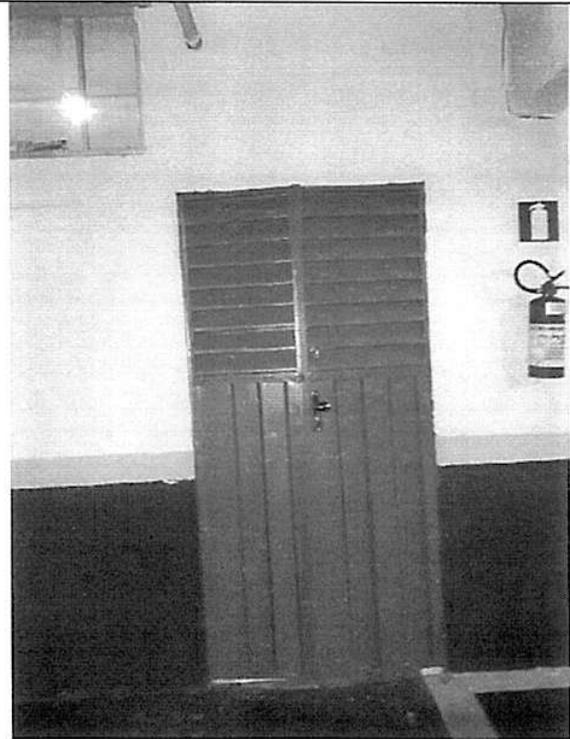
- O abrigo possui duas portas de entrada, sendo essas de duas folhas de abrir para fora, de metal e veneziana aberta. Ambas com telas tipo mosquiteiro;
- As portas apresentam maçaneta e tranca;

Vista do abrigo abrigo de residuos comuns. Esse abrigo possui duas entradas.

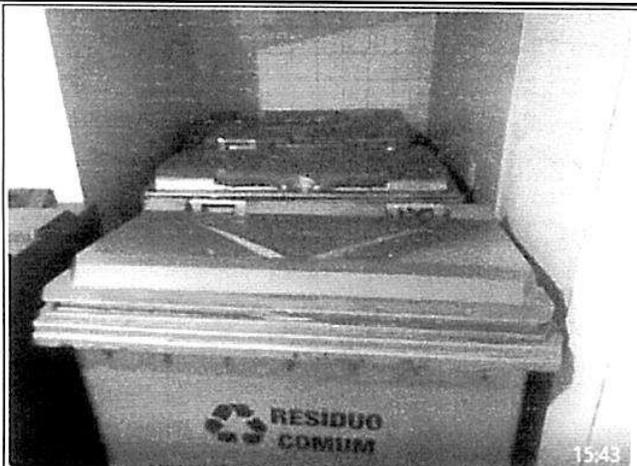
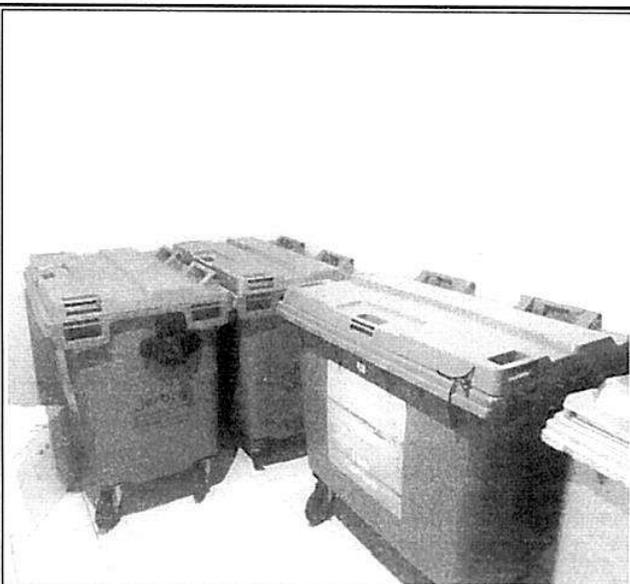
- O teto do abrigo possui pintura com tinta branca e as paredes e o piso são revestidos em cerâmica branca;
- No fundo do abrigo, há uma parte do teto que é inclinada (sob escada) cuja altura não prejudica o armazenamento dos contenedores;
- O abrigo possui vãos de ventilação acima das portas com tela tipo mosquiteiro, conforme consta em projeto do PGRSS;
- O Abrigo possui ponto de luz com lâmpada, torneira e ralo com grelha de vedação;
- No abrigo constam 06 contenedores cinzas de 660 l;
- Os resíduos são acondicionados em sacos plásticos azuis claros.

Vista do interior do abrigo com contenedores

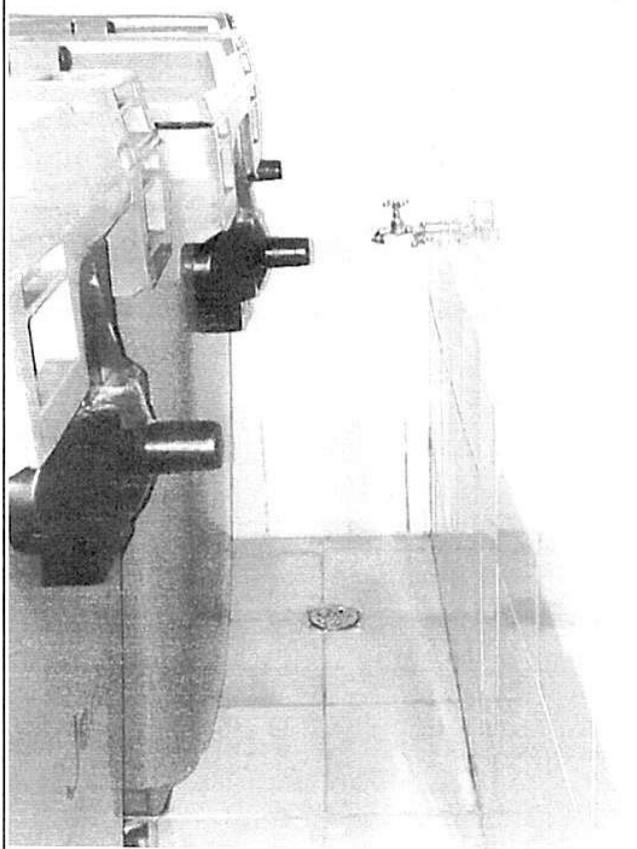
Detalhe da torneira e ralo. Ao lado detalhe do ponto de luz no teto do abrigo.
